# Lote 1 - Rota: Noroeste

**FRATAR**  
ENGENHARIA CONSULTIVA

| Diagnóstico da Calçada | Qualidade do Serviço | |
| Endereço: Av. Ivaí, 1280 | 55 | C |

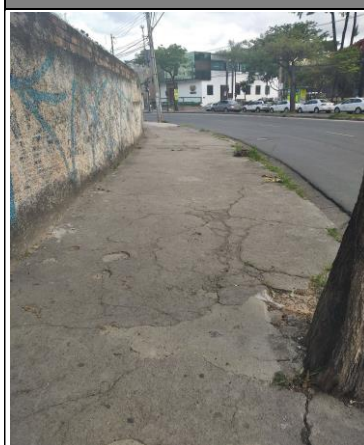
## Foto Geral

| ID | Itens Avaliados | Respostas | Nota |
|---|---|---|---|
| P_5 | Condições Gerais do Piso e meio-fio da calçada ? | Péssimo | 0 |
| P_16 | Classificação geral da calçada pelo pesquisador. | Ruim | 0 |

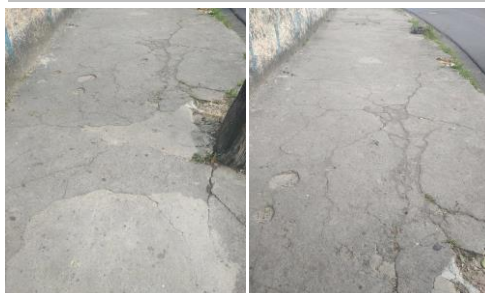
## Fotos Complementares - Detalhes do Passeio

| ID | Itens Avaliados | Respostas | Nota |
|---|---|---|---|
| P_4 | Existência de Buracos ? | Poucos | 5 |
