# Lote 5 - Rota: Sul

**FRATAR**  
ENGENHARIA CONSULTIVA

| Diagnóstico da Calçada | Qualidade do Serviço | |
| Endereço: Av. Cristovão Colombo, 525 | 53 | C |

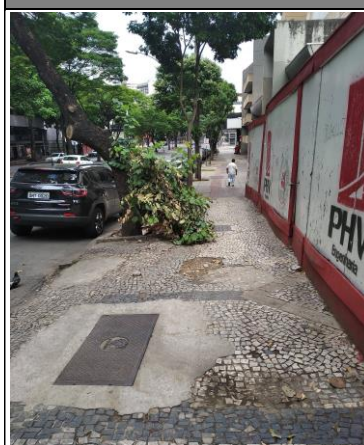
## Foto Geral

| ID | Itens Avaliados | Respostas | Nota |
|---|---|---|---|
| P_5 | Condições Gerais do Piso e meio-fio da calçada ? | Péssimo | 0 |
| P_16 | Classificação geral da calçada pelo pesquisador. | Ruim | 0 |

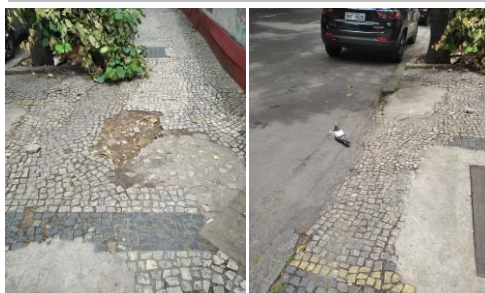
## Fotos Complementares - Detalhes do Passeio

| ID | Itens Avaliados | Respostas | Nota |
|---|---|---|---|
| P_4 | Existência de Buracos ? | Poucos | 5 |
