| Diagnóstico da Calçada | Qualidade do Serviço | |
| Endereço: Av. Augusto de Lima, 1237 | 63 | C |
| Data do Registro: 07/11/2019 07:42:10 | | |
| Num. Lote CTM: 10308300330 | | |

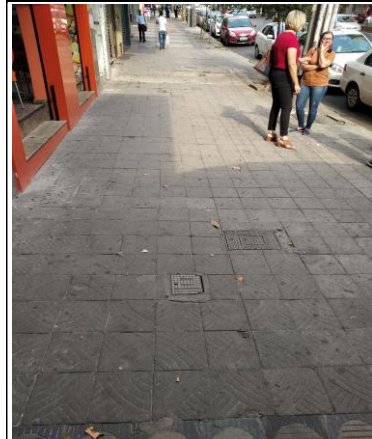
Foto Geral

| ID | Itens Avaliados | Respostas | Nota |
|---|---|---|---|
| P_5 | Condições Gerais do Piso e meio-fio da calçada ? | Regular | 5 |
| P_6 | Presença de desníveis ? | Médio | 3 |
| P_16 | Classificação geral da calçada pelo pesquisador. | Regular | 5 |
