## Lote 4 - Rota: Contorno

| Diagnóstico da Calçada | Qualidade do Serviço | |
| Endereço: Av.Contorno, 7429 | 53 | C |
| Data do Registro: 31/10/2019 15:17:10 | | |

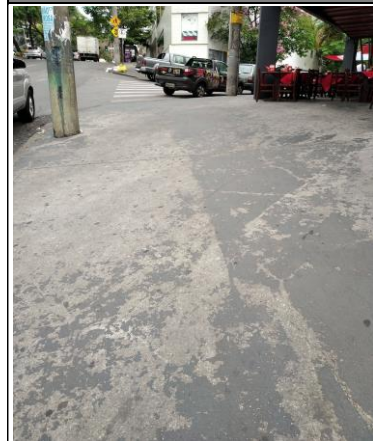
### Foto Geral

| ID | Itens Avaliados | Respostas | Nota |
|---|---|---|---|
| P_5 | Condições Gerais do Piso e meio-fio da calçada ? | Regular | 5 |
| P_6 | Presença de desníveis ? | Médio | 3 |
| P_7 | Tem rebaixamento de calçada para Pedestre ? | Não, mas deveria ter. | 0 |
| P_16 | Classificação geral da calçada pelo pesquisador. | Regular | 5 |
