# Lote 5 - Rota: Afonso Pena

**FRATAR**  
ENGENHARIA CONSULTIVA

| Diagnóstico da Calçada | Qualidade do Serviço | |
| Endereço: Av. Afonso Pena, 3328 | 54 | C |

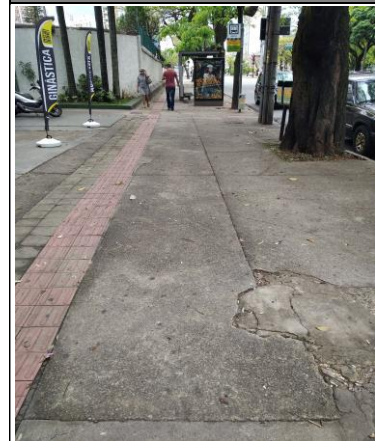
## Foto Geral

| ID | Itens Avaliados | Respostas | Nota |
|---|---|---|---|
| P_5 | Condições Gerais do Piso e meio-fio da calçada ? | Péssimo | 0 |
| P_16 | Classificação geral da calçada pelo pesquisador. | Ruim | 0 |

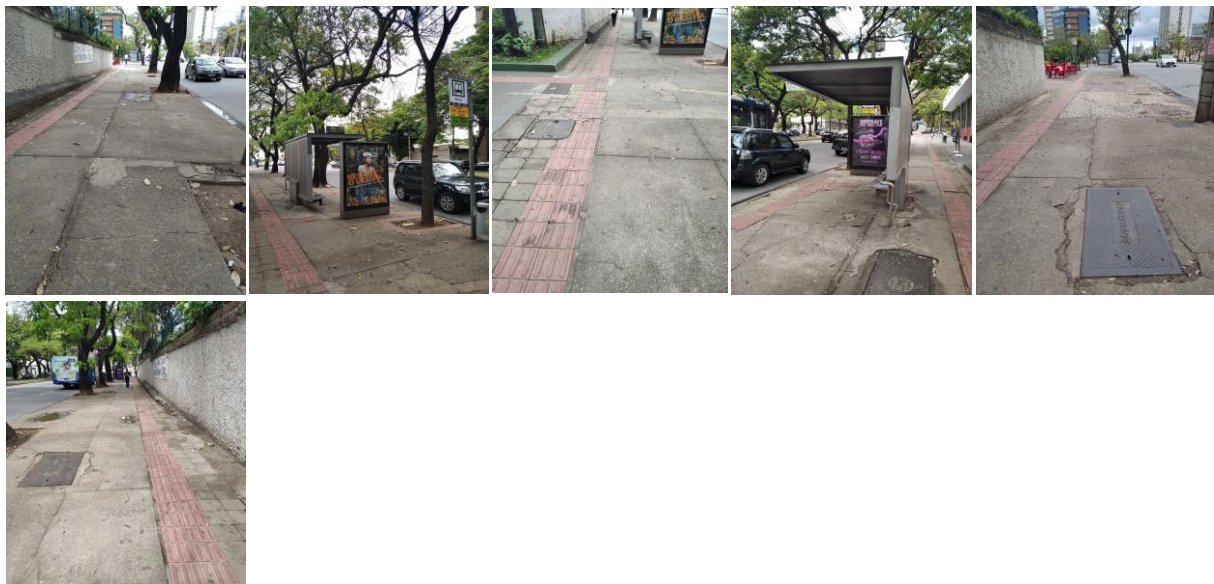
## Fotos Complementares - Detalhes do Passeio

| ID | Itens Avaliados | Respostas | Nota |
|---|---|---|---|
| P_4 | Existência de Buracos ? | Poucos | 5 |
