## Lote 4 - Rota: Contorno

**FRATAR**  
ENGENHARIA CONSULTIVA

| Diagnóstico da Calçada | Qualidade do Serviço | |
| Endereço: Av.Contorno, s/nº | 64 | C |

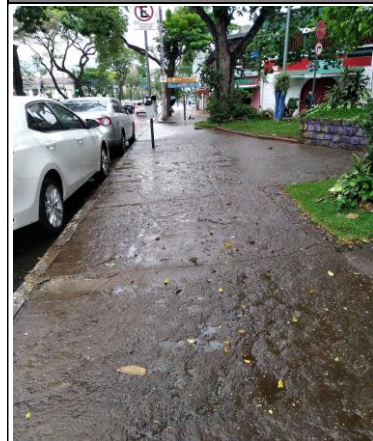
### Foto Geral

| ID | Itens Avaliados | Respostas | Nota |
|---|---|---|---|
| P_4 | Existência de Buracos ? | Poucos | 5 |
| P_5 | Condições Gerais do Piso e meio-fio da calçada ? | Regular | 5 |
| P_16 | Classificação geral da calçada pelo pesquisador. | Regular | 5 |

Observações: Praça Pública

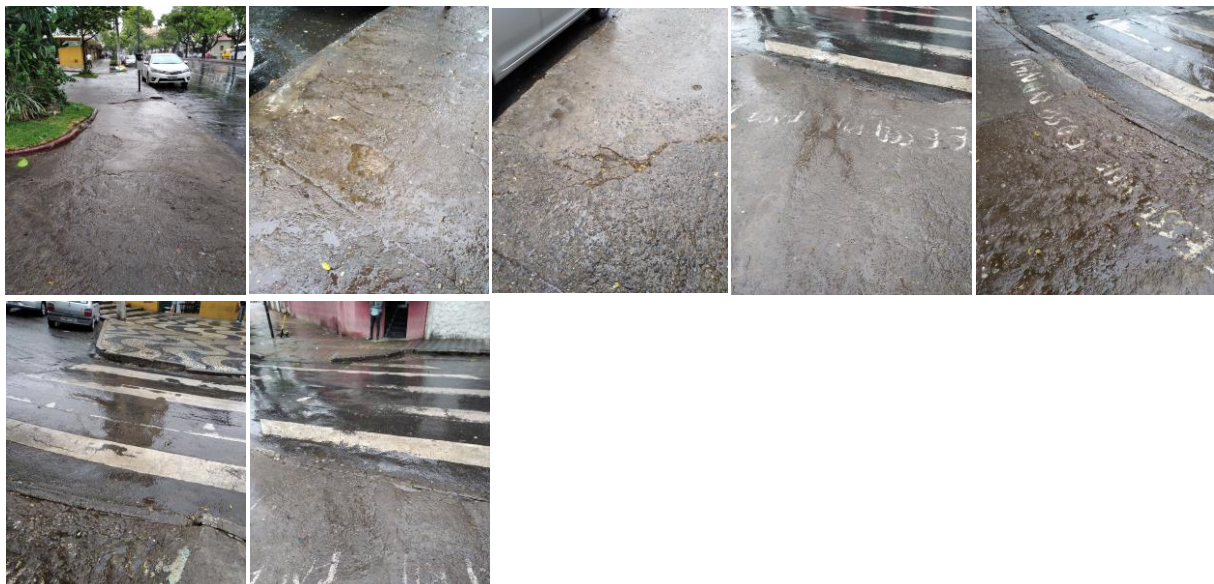
### Fotos Complementares - Detalhes do Passeio

| ID | Itens Avaliados | Respostas | Nota |
|---|---|---|---|
| P_7_3 | O rebaixo possui piso tátil ? | Não tem nenhum | -1 |
