# Lote 1 - Rota: Carlos Luz

**FRATAR**  
ENGENHARIA CONSULTIVA

| Diagnóstico da Calçada | Qualidade do Serviço | |
| Endereço: Rua Conceição do Mato Dentro, 462 | 68 | C |

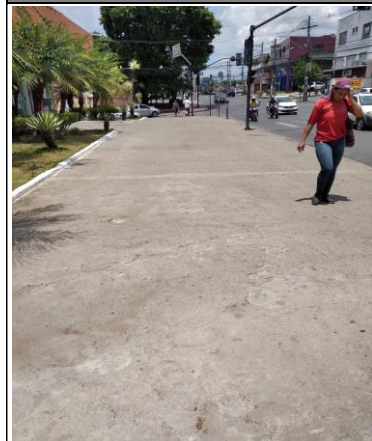
Foto Geral

| ID | Itens Avaliados | Respostas | Nota |
|---|---|---|---|
| P_5 | Condições Gerais do Piso e meio-fio da calçada ? | Regular | 5 |
| P_16 | Classificação geral da calçada pelo pesquisador. | Regular | 5 |

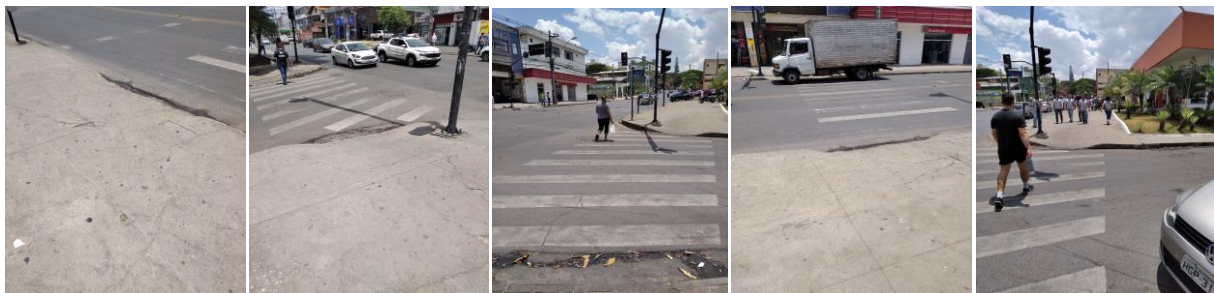
Fotos Complementares - Detalhes do Passeio

| ID | Itens Avaliados | Respostas | Nota |
|---|---|---|---|
| P_7_1_2 | Se for do Tipo 1, O rebaixo tem abas conforme a norma ? | Não | -1 |
| P_7_3 | O rebaixo possui piso tátil ? | Não tem nenhum | -1 |
