# Lote 1 - Rota: Padre Pedro Pinto

**FRATAR**  
ENGENHARIA CONSULTIVA

| Diagnóstico da Calçada | Qualidade do Serviço | |
| Endereço: Rua Padre Pedro Pinto, 6490 | 65 | C |

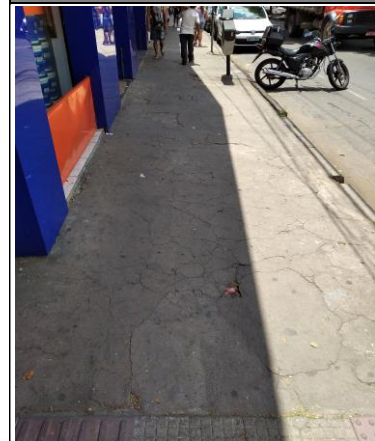
Foto Geral

| ID | Itens Avaliados | Respostas | Nota |
|---|---|---|---|
| P_4 | Existência de Buracos ? | Poucos | 5 |
| P_5 | Condições Gerais do Piso e meio-fio da calçada ? | Regular | 5 |
| P_16 | Classificação geral da calçada pelo pesquisador. | Regular | 5 |
