## Lote 4 - Rota: Raja Gabágia

**FRATAR**  
ENGENHARIA CONSULTIVA

| Diagnóstico da Calçada | Qualidade do Serviço | |
| Endereço: Rua São Paulo, 1743 | 58 | C |

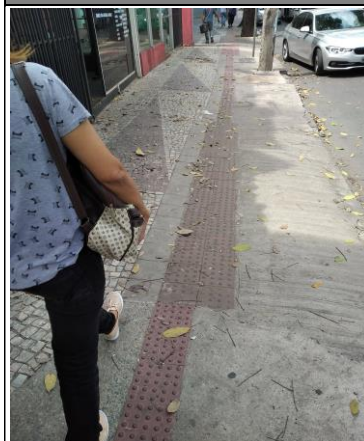
### Foto Geral

| ID | Itens Avaliados | Respostas | Nota |
|---|---|---|---|
| P_4 | Existência de Buracos ? | Muitos | 0 |
| P_5 | Condições Gerais do Piso e meio-fio da calçada ? | Péssimo | 0 |
| P_11 | O Passeio está no padrão da SMPU ? | Não | 0 |
| P_16 | Classificação geral da calçada pelo pesquisador. | Ruim | 0 |
