Lote 4 - Rota: Contorno

Diagnóstico da Calçada		Qualidade do Serviço	
Endereço: Av.Contorno, 3743		70	C
Data do Registro: 09/11/2019 15:25:40			
Num. Lote CTM: 70960000330

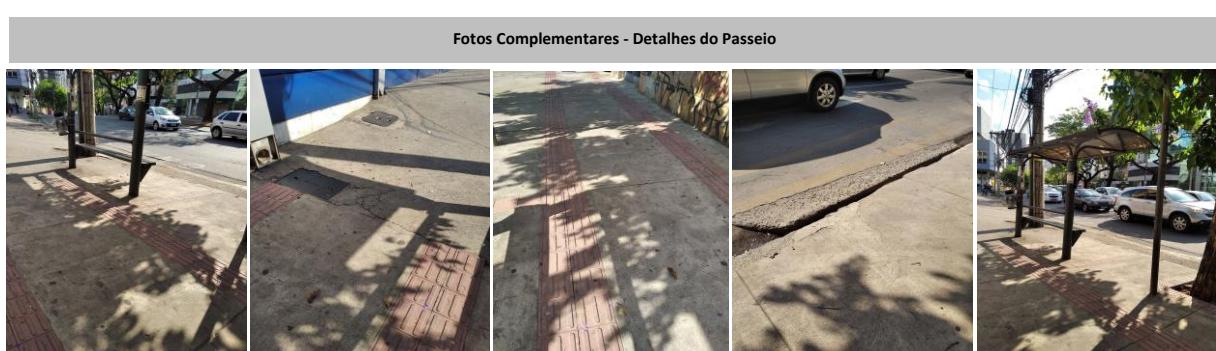
Localização da Testada
Foto Geral

ID	Itens Avaliados	Respostas	Nota
P_1	O Mobiliário urbano está dentro da faixa de serviço de 70 cm ?	Sim	-
P_2	Qual a largura livre do Passeio ?	Acima de 1.50 m	10
P_3	Tipo de revestimento da calçada ?	Concreto	10
P_4	Existencia de Buracos ?	Poucos	5
P_5	Condições Gerais do Piso e meio-fio da calçada ?	Ótimo(a)	10
P_6	Presença de desniveis ?	Nenhum	10
P_7	Tem rebaixamento de calçada para Pedestre ?	Não	10
P_8	Possui piso tátil ao longo da Calçada ?	Sim	-
P_9	A calçada Possui Rebaixamento de Veículos correto ?	Não	0
P_10	Existencia de altura livre menor que 2,10 m ?	Não	-
P_11	O Passeio está no padrao da SMPU ?	Não	0
P_12	A testada possui prática de estacionamento sobre o passeio ?	Não	10
P_13	Existe algum dispositivo de Drenagem sobre a calçada ?	Não	0
P_14	Existe PED em frente a testada ?	Sim	-
P_15	Existe FTP em frente a testada ?	Não	-
P_16	Classificação geral da calçada pelo pesquisador.	Regular	5
