# Lote 1 - Rota: Noroeste

| Diagnóstico da Calçada | Qualidade do Serviço | |
| Endereço: Av. Brigadeiro Eduardo Gomes, 1520 | 47 | D |
| Num. Lote CTM: 130617600400 | | |

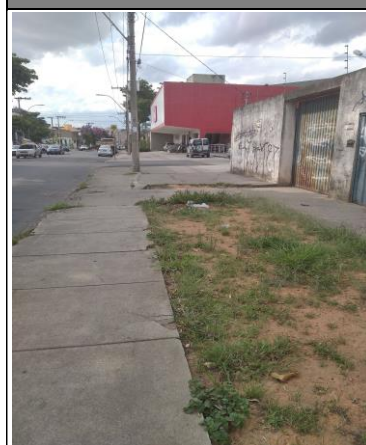
## Foto Geral

| ID | Itens Avaliados | Respostas | Nota |
|---|---|---|---|
| P_4 | Existência de Buracos ? | Muitos | 0 |
| P_5 | Condições Gerais do Piso e meio-fio da calçada ? | Péssimo | 0 |
| P_16 | Classificação geral da calçada pelo pesquisador. | Ruim | 0 |

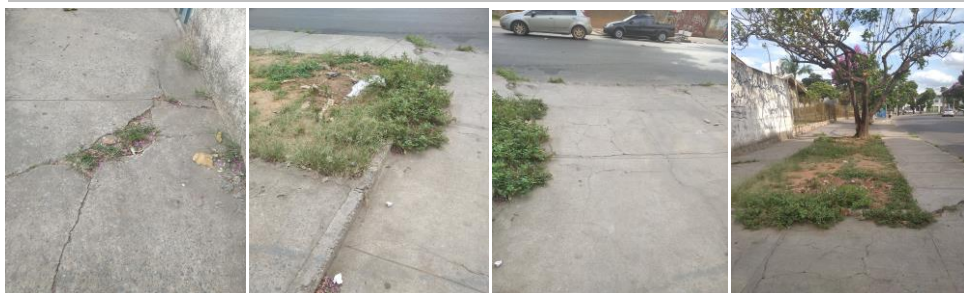
## Fotos Complementares - Detalhes do Passeio

| ID | Itens Avaliados | Respostas | Nota |
|---|---|---|---|
| P_6 | Presença de desníveis ? | Leve | 7 |
