# Lote 1 - Rota: Noroeste

**FRATAR**  
ENGENHARIA CONSULTIVA

| Diagnóstico da Calçada | Qualidade do Serviço | |
| Endereço: Av. Ivaí, 1030 | 40 | D |

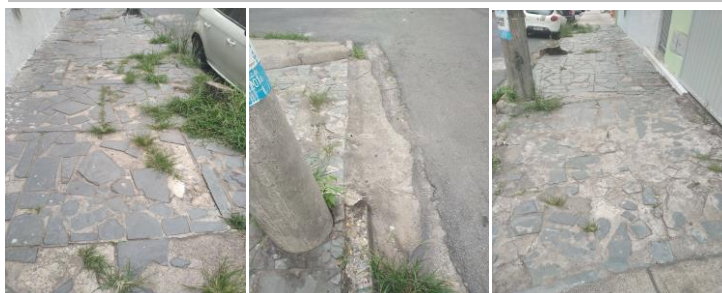
## Fotos Complementares - Detalhes do Passeio

| ID | Itens Avaliados | Respostas | Nota |
|---|---|---|---|
| P_3 | Tipo de revestimento da calçada ? | Outro | 0 |
| P_4 | Existência de Buracos ? | Muitos | 0 |
| P_5 | Condições Gerais do Piso e meio-fio da calçada ? | Péssimo | 0 |
