## Lote 4 - Rota: Raja Gabágia

| Diagnóstico da Calçada | Qualidade do Serviço | |
| Endereço: Av. Raja Gabaglia, 4727 | 55 | C |
| Data do Registro: 11/11/2019 12:36:45 | | |

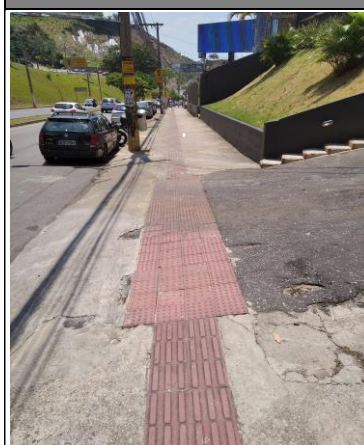
### Foto Geral

| ID | Itens Avaliados | Respostas | Nota |
|---|---|---|---|
| P_4 | Existência de Buracos ? | Muitos | 0 |
| P_5 | Condições Gerais do Piso e meio-fio da calçada ? | Péssimo | 0 |
| P_16 | Classificação geral da calçada pelo pesquisador. | Ruim | 0 |

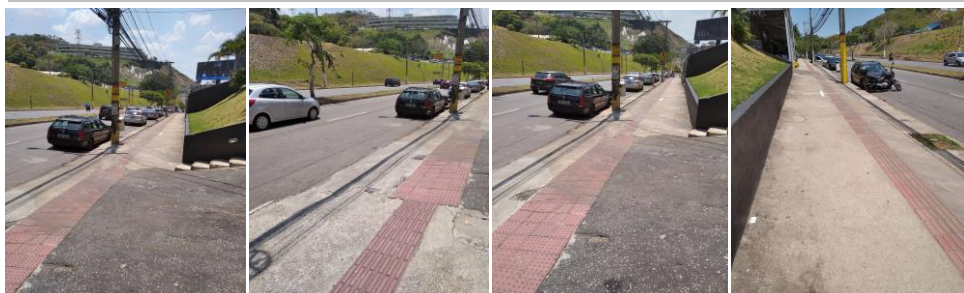
### Fotos Complementares - Detalhes do Passeio

| ID | Itens Avaliados | Respostas | Nota |
|---|---|---|---|
| P_9 | A calçada Possui Rebaixamento de Veículos correto ? | Não | 0 |
