| Diagnóstico da Calçada | Qualidade do Serviço | |
| Endereço: Rua Professor Moraes, 64 | 55 | C |
| Data do Registro: 14/11/2019 08:35:33 | | |
| Num. Lote CTM: 10143800435 | | |

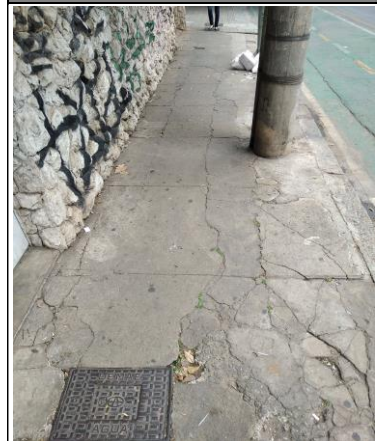
Foto Geral

| ID | Itens Avaliados | Respostas | Nota |
|---|---|---|---|
| P_4 | Existência de Buracos ? | Poucos | 5 |
| P_5 | Condições Gerais do Piso e meio-fio da calçada ? | Péssimo | 0 |
| P_16 | Classificação geral da calçada pelo pesquisador. | Ruim | 0 |
