## Lote 3 - Rota: Antônio Carlos II

| Diagnóstico da Calçada | Qualidade do Serviço | |
| Endereço: Av. Portugal, 2569 | 68 | C |
| Data do Registro: 19/11/2019 10:47:06 | | |

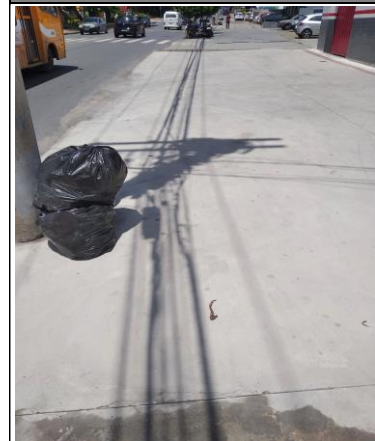
Foto Geral

| ID | Itens Avaliados | Respostas | Nota |
|---|---|---|---|
| P_6 | Presença de desníveis ? | Médio | 3 |
| P_11 | O Passeio está no padrão da SMPU ? | Não | 0 |
| P_12 | A testada possui prática de estacionamento sobre o passeio ? | Sim | 0 |
| P_16 | Classificação geral da calçada pelo pesquisador. | Regular | 5 |
