| Diagnóstico da Calçada | Qualidade do Serviço | |
| Endereço: Rua Rio Grande do Norte, 1549 | 56 | C |
| Num. Lote CTM: 10022000230 | | |

# Lote 5 - Rota: Afonso Pena

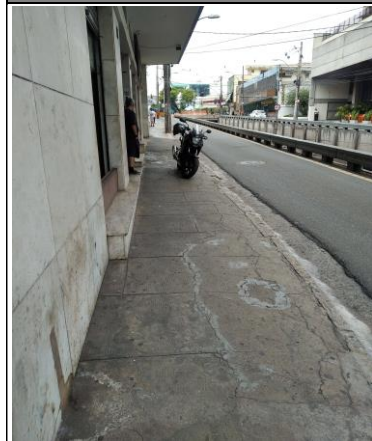
Foto Geral

| ID | Itens Avaliados | Respostas | Nota |
|---|---|---|---|
| P_5 | Condições Gerais do Piso e meio-fio da calçada ? | Regular | 5 |
| P_6 | Presença de desníveis ? | Leve | 7 |
| P_11 | O Passeio está no padrão da SMPU ? | Não | 0 |
| P_12 | A testada possui prática de estacionamento sobre o passeio ? | Sim | 0 |
| P_16 | Classificação geral da calçada pelo pesquisador. | Regular | 5 |

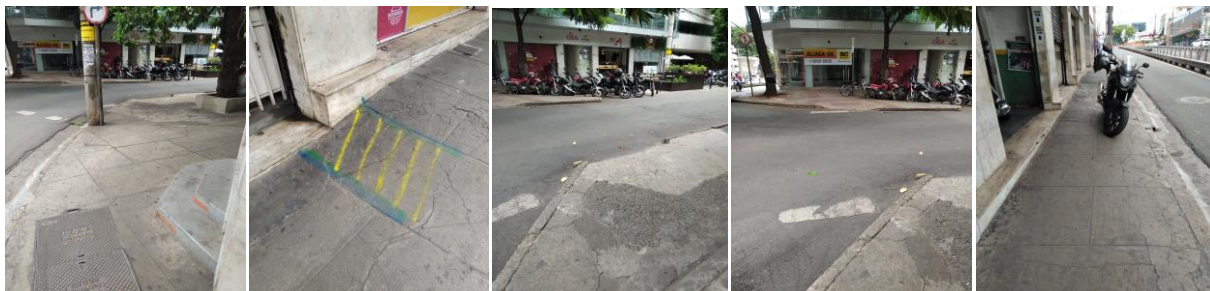
Fotos Complementares - Detalhes do Passeio

| ID | Itens Avaliados | Respostas | Nota |
|---|---|---|---|
| P_8 | Possui piso tátil ao longo da Calçada ? | Não | - |

| ID | Itens Avaliados | Respostas | Nota |
|---|---|---|---|
| P_7_3 | O rebaixo possui piso tátil ? | Não tem nenhum | -1 |
