# Lote 1 - Rota: Noroeste

**FRATAR**  
ENGENHARIA CONSULTIVA

| Diagnóstico da Calçada | Qualidade do Serviço | |
| Endereço: Av. Brigadeiro Eduardo Gomes, 385 | 55 | C |

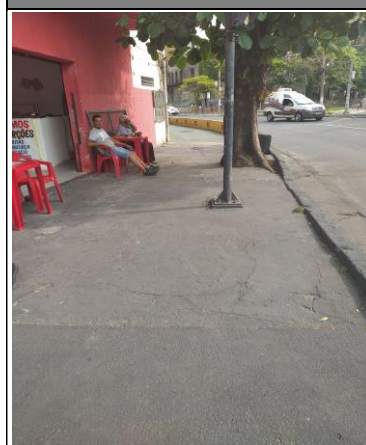
## Foto Geral

| ID | Itens Avaliados | Respostas | Nota |
|---|---|---|---|
| P_4 | Existência de Buracos ? | Poucos | 5 |
| P_5 | Condições Gerais do Piso e meio-fio da calçada ? | Regular | 5 |
| P_7 | Tem rebaixamento de calçada para Pedestre ? | Não, mas deveria ter. | 0 |
| P_11 | O Passeio está no padrão da SMPU ? | Não | 0 |
| P_16 | Classificação geral da calçada pelo pesquisador. | Regular | 5 |
