# Lote 5 - Rota: Sul

**FRATAR**  
ENGENHARIA CONSULTIVA

| Diagnóstico da Calçada | Qualidade do Serviço | |
| Endereço: Av. Cristovão Colombo, 571 | 61 | C |

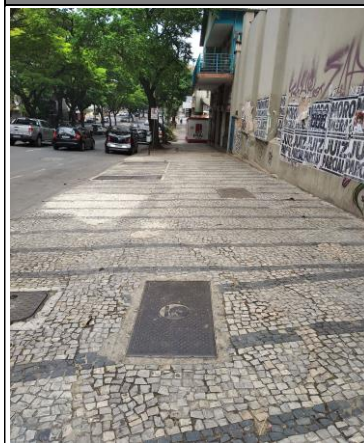
## Foto Geral

| ID | Itens Avaliados | Respostas | Nota |
|---|---|---|---|
| P_4 | Existência de Buracos ? | Poucos | 5 |
| P_5 | Condições Gerais do Piso e meio-fio da calçada ? | Regular | 5 |
| P_16 | Classificação geral da calçada pelo pesquisador. | Regular | 5 |

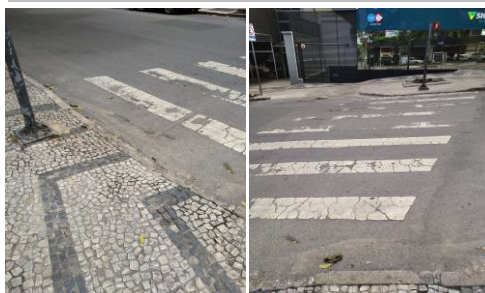
## Fotos Complementares - Detalhes do Passeio

| ID | Itens Avaliados | Respostas | Nota |
|---|---|---|---|
| P_7_1_2 | Se for do Tipo 1, O rebaixo tem abas conforme a norma ? | Não | -1 |
| P_7_3 | O rebaixo possui piso tátil ? | Não tem nenhum | -1 |
