## Lote 4 - Rota: Contorno

**FRATAR**  
ENGENHARIA CONSULTIVA

| Diagnóstico da Calçada | Qualidade do Serviço | |
| Endereço: Av.Contorno, 9569 | 50 | D |

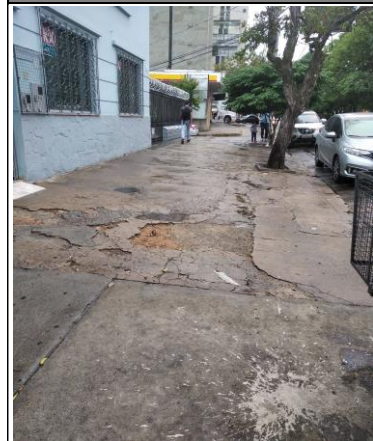
### Foto Geral

| ID | Itens Avaliados | Respostas | Nota |
|---|---|---|---|
| P_4 | Existência de Buracos ? | Muitos | 0 |
| P_5 | Condições Gerais do Piso e meio-fio da calçada ? | Péssimo | 0 |
| P_7 | Tem rebaixamento de calçada para Pedestre ? | Não, mas deveria ter. | 0 |
| P_11 | O Passeio está no padrão da SMPU ? | Não | 0 |
| P_16 | Classificação geral da calçada pelo pesquisador. | Ruim | 0 |
