## Lote 4 - Rota: Raja Gabália

**FRATAR**  
ENGENHARIA CONSULTIVA

| Diagnóstico da Calçada | Qualidade do Serviço | |
| Endereço: Av. Olegário Maciel, 1758 | 40 | D |

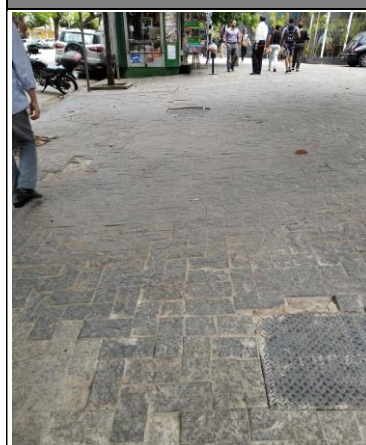
Foto Geral

| ID | Itens Avaliados | Respostas | Nota |
|---|---|---|---|
| P_4 | Existência de Buracos ? | Muitos | 0 |
| P_5 | Condições Gerais do Piso e meio-fio da calçada ? | Péssimo | 0 |
| P_16 | Classificação geral da calçada pelo pesquisador. | Ruim | 0 |

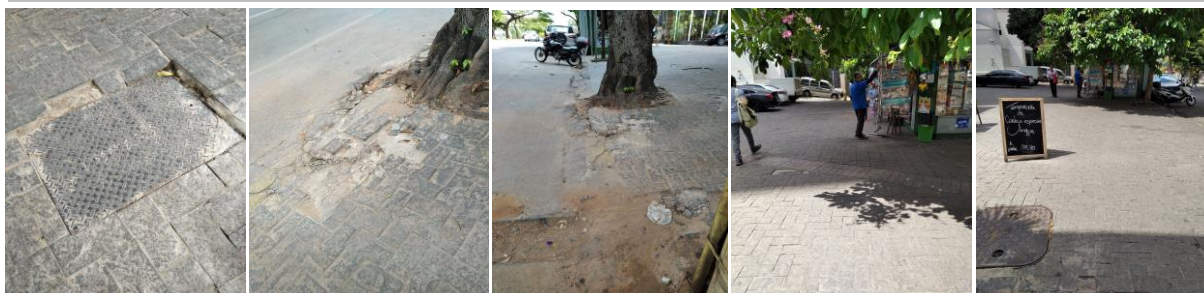
Fotos Complementares - Detalhes do Passeio

| ID | Itens Avaliados | Respostas | Nota |
|---|---|---|---|
| P_3 | Tipo de revestimento da calçada ? | Outro | 0 |
| P_9 | A calçada Possui Rebaixamento de Veículos correto ? | Não | 0 |
