## Lote 4 - Rota: Contorno

| Diagnóstico da Calçada | Qualidade do Serviço | |
| Endereço: Av.Contorno, 7439 | 72 | B |
| Data do Registro: 31/10/2019 15:19:21 | | |

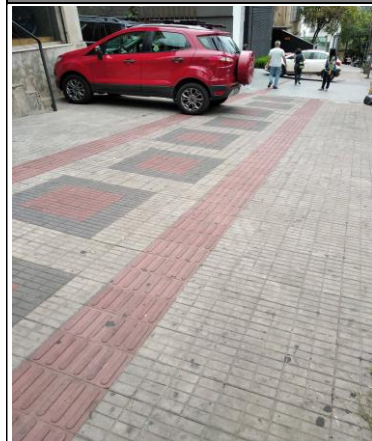
### Foto Geral

| ID | Itens Avaliados | Respostas | Nota |
|---|---|---|---|
| P_6 | Presença de desníveis ? | Leve | 7 |
| P_11 | O Passeio está no padrão da SMPU ? | Não | 0 |
| P_12 | A testada possui prática de estacionamento sobre o passeio ? | Sim | 0 |
| P_16 | Classificação geral da calçada pelo pesquisador. | Regular | 5 |
