## Lote 3 - Rota: Antônio Carlos II

| Diagnóstico da Calçada | Qualidade do Serviço | |
| Endereço: Av. Portugal, s/nº | 51 | C |
| Data do Registro: 16/11/2019 11:21:32 | | |

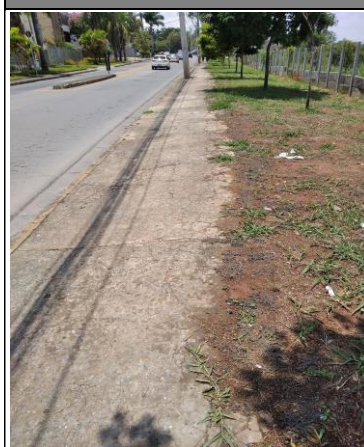
### Foto Geral

| ID | Itens Avaliados | Respostas | Nota |
|---|---|---|---|
| P_4 | Existência de Buracos ? | Poucos | 5 |
| P_5 | Condições Gerais do Piso e meio-fio da calçada ? | Péssimo | 0 |
| P_16 | Classificação geral da calçada pelo pesquisador. | Ruim | 0 |

Observações: Não foi possível identificar a numeração.
