## Lote 4 - Rota: Outros

**FRATAR**  
ENGENHARIA CONSULTIVA

| Diagnóstico da Calçada | Qualidade do Serviço | |
| Endereço: Rua Santos Barreto, 67 | 61 | C |

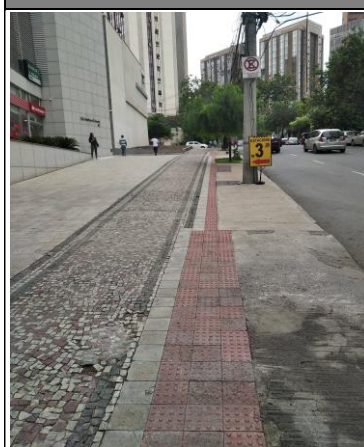
Foto Geral

| ID | Itens Avaliados | Respostas | Nota |
|---|---|---|---|
| P_4 | Existência de Buracos ? | Muitos | 0 |
| P_5 | Condições Gerais do Piso e meio-fio da calçada ? | Péssimo | 0 |
| P_16 | Classificação geral da calçada pelo pesquisador. | Ruim | 0 |

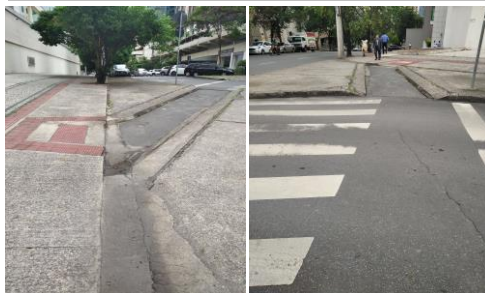
### Fotos Complementares - Detalhes do Passeio

| ID | Itens Avaliados | Respostas | Nota |
|---|---|---|---|
| P_7_1_2 | Se for do Tipo 1, O rebaixo tem abas conforme a norma ? | Não | -1 |
| P_7_3 | O rebaixo possui piso tátil ? | Tem só piso de alerta | -1 |
| P_8_8 | O piso tátil está em boas condições aparentes? | Não | 0 |
| P_8_9 | O piso tátil apresenta desenho com bom senso? | Não | 0 |
