## Lote 3 - Rota: Leste 3

**FRATAR**  
ENGENHARIA CONSULTIVA

| Diagnóstico da Calçada | Qualidade do Serviço | |
| Endereço: Av. Andradas, 3540 | 65 | C |

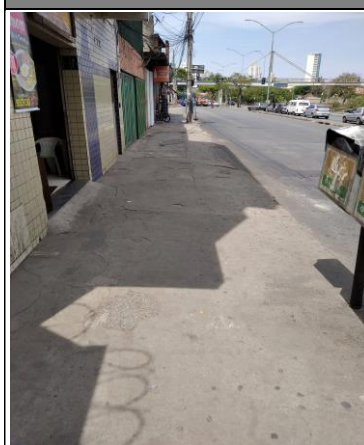
### Foto Geral

| ID | Itens Avaliados | Respostas | Nota |
|---|---|---|---|
| P_4 | Existência de Buracos ? | Poucos | 5 |
| P_5 | Condições Gerais do Piso e meio-fio da calçada ? | Regular | 5 |
| P_16 | Classificação geral da calçada pelo pesquisador. | Regular | 5 |
