| Diagnóstico da Calçada | Qualidade do Serviço | |
| Endereço: Av. Portugal, 870 | 45 | D |
| Data do Registro: 16/11/2019 10:33:22 | | |
| Num. Lote CTM: 200011602805 | | |

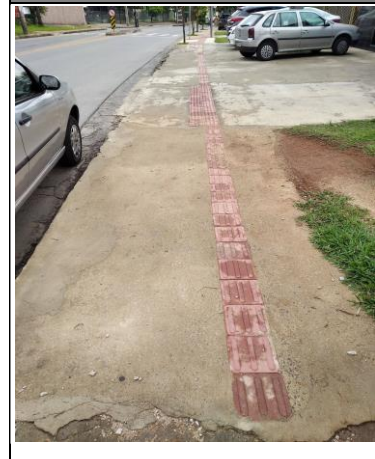
Foto Geral

| ID | Itens Avaliados | Respostas | Nota |
|---|---|---|---|
| P_5 | Condições Gerais do Piso e meio-fio da calçada ? | Péssimo | 0 |
| P_16 | Classificação geral da calçada pelo pesquisador. | Ruim | 0 |

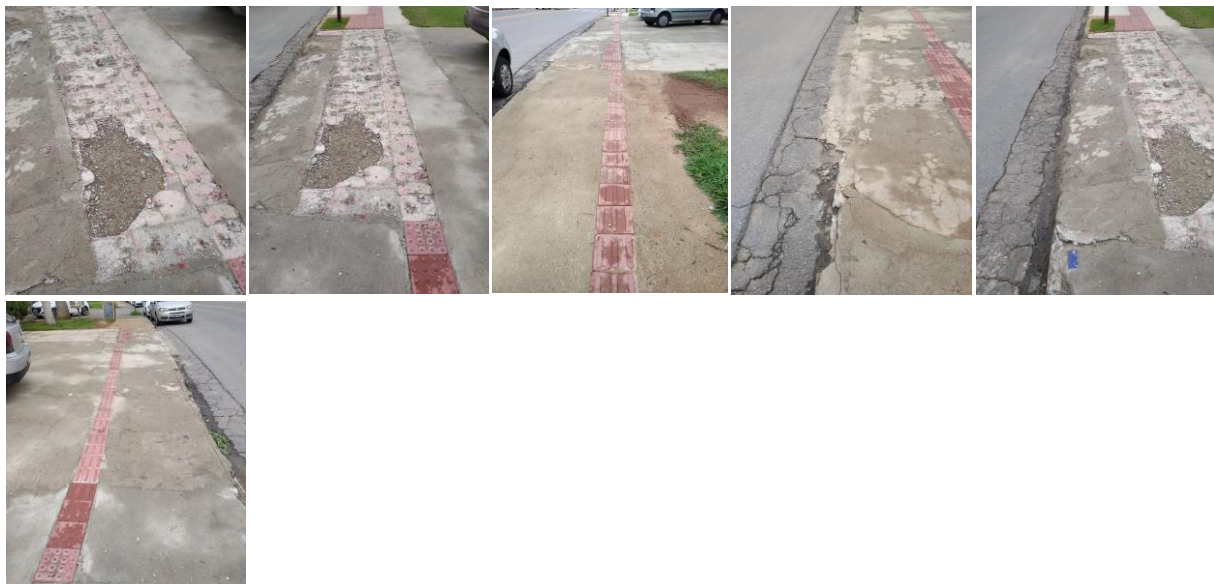
Fotos Complementares - Detalhes do Passeio

| ID | Itens Avaliados | Respostas | Nota |
|---|---|---|---|
| P_4 | Existência de Buracos ? | Poucos | 5 |
| P_9 | A calçada Possui Rebaixamento de Veículos correto ? | Não | 0 |
| P_12 | A testada possui prática de estacionamento sobre o passeio ? | Sim | 0 |
