# Lote 1 - Rota: Padre Pedro Pinto

**FRATAR**  
ENGENHARIA CONSULTIVA

| Diagnóstico da Calçada | Qualidade do Serviço | |
|---|---|---|
| Endereço: Rua Padre Pedro Pinto, 2800 | 40 | D |
| Data do Registro: 21/11/2019 10:43:07 | | |

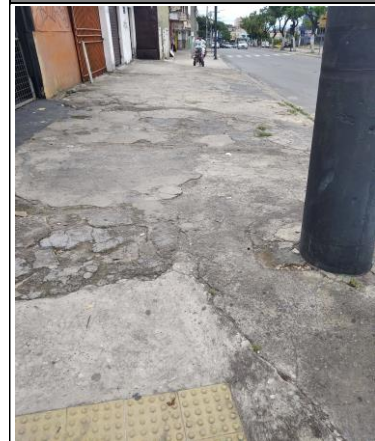
## Foto Geral

| ID | Itens Avaliados | Respostas | Nota |
|---|---|---|---|
| P_4 | Existência de Buracos ? | Muitos | 0 |
| P_5 | Condições Gerais do Piso e meio-fio da calçada ? | Péssimo | 0 |
| P_6 | Presença de desníveis ? | Médio | 3 |
| P_16 | Classificação geral da calçada pelo pesquisador. | Ruim | 0 |

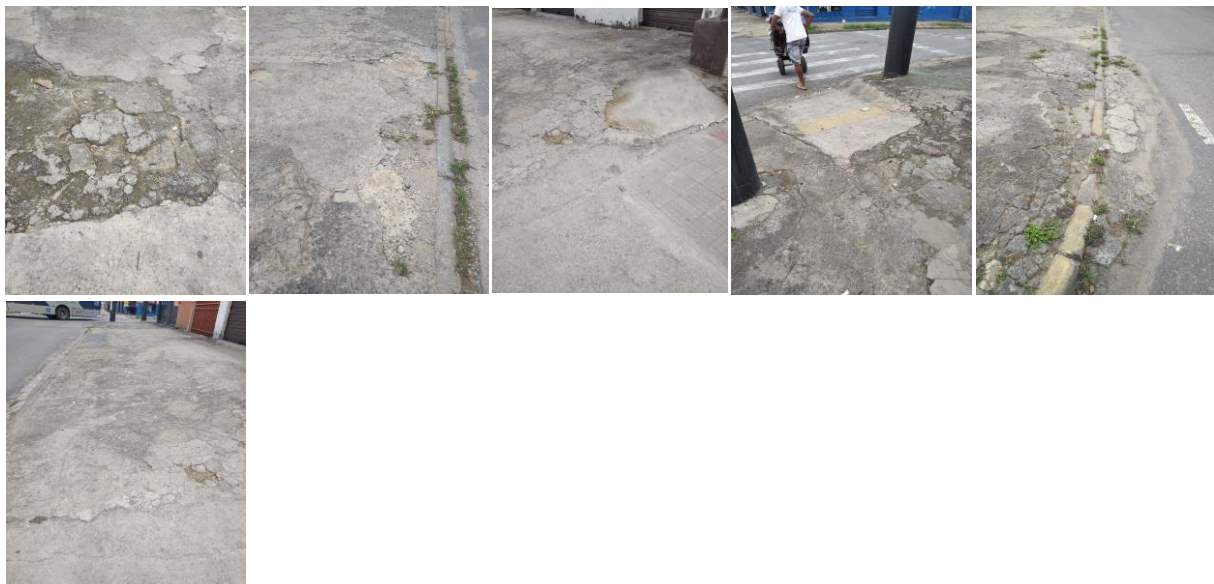
## Fotos Complementares - Detalhes do Passeio

| ID | Itens Avaliados | Respostas | Nota |
|---|---|---|---|
| P_9 | A calçada Possui Rebaixamento de Veículos correto ? | Não | 0 |

| ID | Itens Avaliados | Respostas | Nota |
|---|---|---|---|
| P_7_1_2 | Se for do Tipo 1, O rebaixo tem abas conforme a norma ? | Não | -1 |
| P_7_3 | O rebaixo possui piso tátil ? | Tem só piso de alerta | -1 |
