## Lote 3 - Rota: Antônio Carlos II

| Diagnóstico da Calçada | Qualidade do Serviço | |
| Endereço: Av. Portugal, 421 | 70 | C |
| Data do Registro: 19/11/2019 14:10:29 | | |

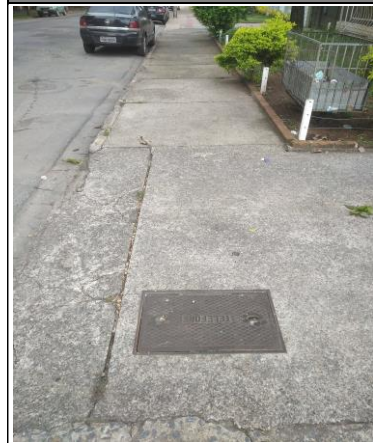
### Foto Geral

| ID | Itens Avaliados | Respostas | Nota |
|---|---|---|---|
| P_5 | Condições Gerais do Piso e meio-fio da calçada ? | Regular | 5 |
| P_9 | A calçada Possui Rebaixamento de Veículos correto ? | Não | 0 |
| P_11 | O Passeio está no padrão da SMPU ? | Não | 0 |
| P_16 | Classificação geral da calçada pelo pesquisador. | Regular | 5 |
