# Lote 1 - Rota: Carlos Luz

**FRATAR**  
ENGENHARIA CONSULTIVA

| Diagnóstico da Calçada | Qualidade do Serviço | |
| Endereço: Rua Sena Madureira, 493 | <b>80</b> | <b>B</b> |

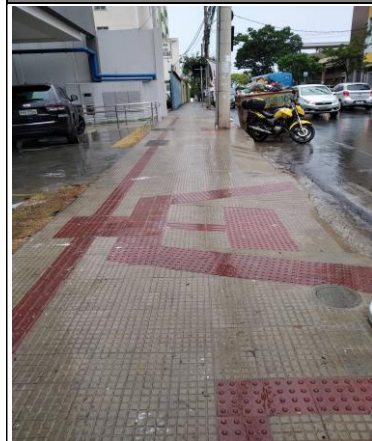
## Foto Geral

| ID | Itens Avaliados | Respostas | Nota |
|---|---|---|---|
| P_2 | Qual a largura livre do Passeio ? | Entre 1.20 m e 1.50 m | 6 |
| P_11 | O Passeio está no padrão da SMPU ? | Não | 0 |
| P_16 | Classificação geral da calçada pelo pesquisador. | Regular | 5 |

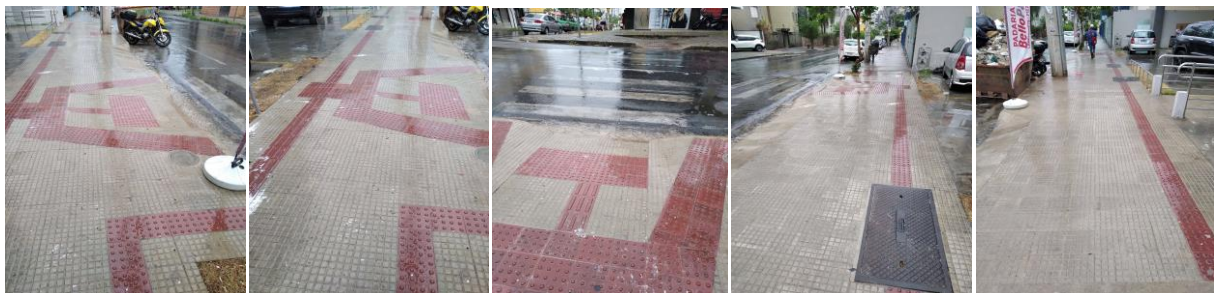
## Fotos Complementares - Detalhes do Passeio

| ID | Itens Avaliados | Respostas | Nota |
|---|---|---|---|
| P_7_1_2 | Se for do Tipo 1, O rebaixo tem abas conforme a norma ? | Não | -1 |
| P_8_1 | O piso tátil está no eixo da faixa livre ? | Não | 0 |
| P_8_2 | Se tem uma leve mudança de direção está conforme a norma ? | Não | 0 |
