# Lote 1 - Rota: Padre Pedro Pinto

| Diagnóstico da Calçada | Qualidade do Serviço | |
| Endereço: Rua Padre Pedro Pinto, 5587 | 56 | C |
| Data do Registro: 13/11/2019 13:23:36 | | |

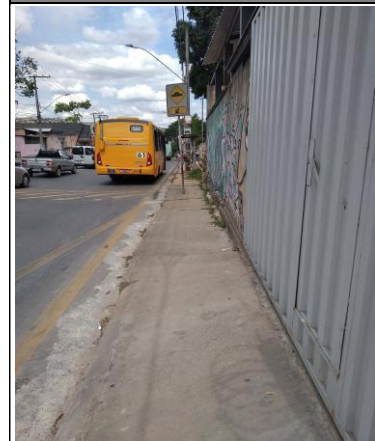
## Foto Geral

| ID | Itens Avaliados | Respostas | Nota |
|---|---|---|---|
| P_5 | Condições Gerais do Piso e meio-fio da calçada ? | Regular | 5 |
| P_6 | Presença de desníveis ? | Leve | 7 |
| P_9 | A calçada Possui Rebaixamento de Veículos correto ? | Não | 0 |
| P_11 | O Passeio está no padrão da SMPU ? | Não | 0 |
| P_16 | Classificação geral da calçada pelo pesquisador. | Ruim | 0 |
