| Diagnóstico da Calçada | Qualidade do Serviço | |
| Endereço: Rua Rio Grande do Norte, 5816 | 53 | C |

# Lote 5 - Rota: Afonso Pena

**FRATAR**  
ENGENHARIA CONSULTIVA

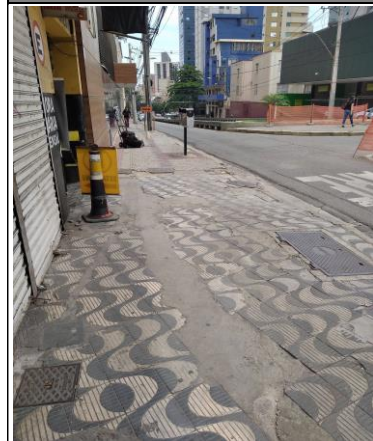
Foto Geral

| ID | Itens Avaliados | Respostas | Nota |
|---|---|---|---|
| P_4 | Existência de Buracos ? | Poucos | 5 |
| P_5 | Condições Gerais do Piso e meio-fio da calçada ? | Péssimo | 0 |
| P_9 | A calçada Possui Rebaixamento de Veículos correto ? | Não | 0 |
| P_11 | O Passeio está no padrão da SMPU ? | Não | 0 |
| P_16 | Classificação geral da calçada pelo pesquisador. | Ruim | 0 |

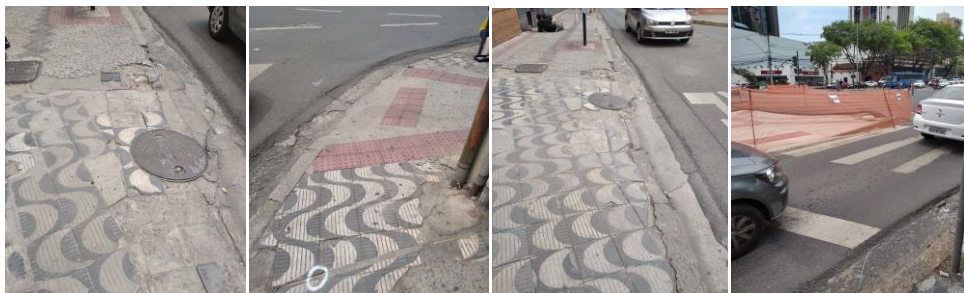
Fotos Complementares - Detalhes do Passeio

| ID | Itens Avaliados | Respostas | Nota |
|---|---|---|---|
| P_7_1_2 | Se for do Tipo 1, O rebaixo tem abas conforme a norma ? | Não | -1 |
| P_7_3 | O rebaixo possui piso tátil ? | Tem só piso de alerta | -1 |
