## Lote 4 - Rota: Raja Gabália

**FRATAR**  
ENGENHARIA CONSULTIVA

| Diagnóstico da Calçada | Qualidade do Serviço | |
| Endereço: Rua São Paulo, 1273 | 62 | C |

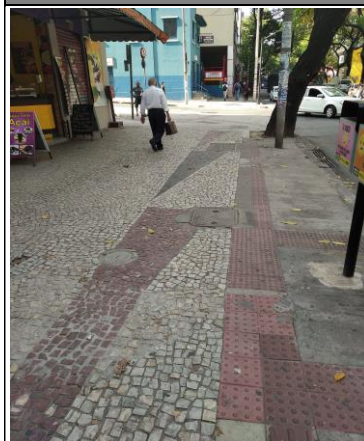
### Foto Geral

| ID | Itens Avaliados | Respostas | Nota |
|---|---|---|---|
| P_4 | Existência de Buracos ? | Poucos | 5 |
| P_5 | Condições Gerais do Piso e meio-fio da calçada ? | Regular | 5 |
| P_16 | Classificação geral da calçada pelo pesquisador. | Regular | 5 |

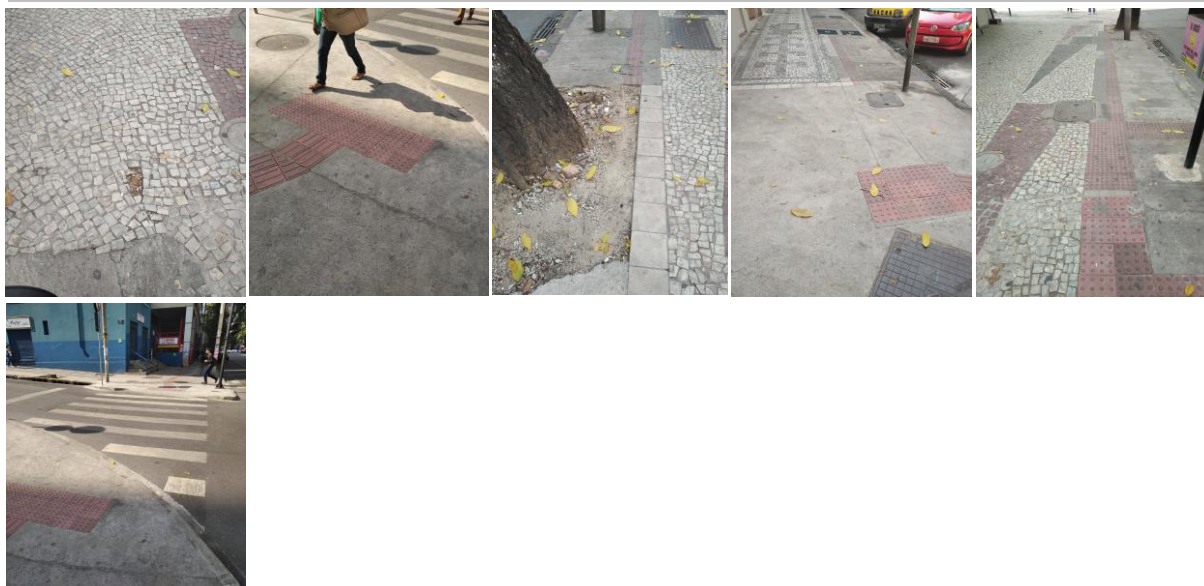
### Fotos Complementares - Detalhes do Passeio

| ID | Itens Avaliados | Respostas | Nota |
|---|---|---|---|
| P_7_1_2 | Se for do Tipo 1, O rebaixo tem abas conforme a norma ? | Não | -1 |
| P_8_1 | O piso tátil está no eixo da faixa livre ? | Não | 0 |
| P_8_9 | O piso tátil apresenta desenho com bom senso? | Não | 0 |
