## Lote 4 - Rota: Contorno

**FRATAR**  
ENGENHARIA CONSULTIVA

| Diagnóstico da Calçada | Qualidade do Serviço | |
|---|---|---|
| Endereço: Av.Contorno, 4383 | 54 | C |
| Data do Registro: 05/11/2019 17:10:37 | | |

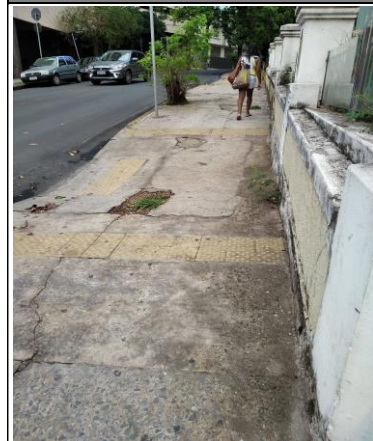
Foto Geral

| ID | Itens Avaliados | Respostas | Nota |
|---|---|---|---|
| P_4 | Existência de Buracos ? | Poucos | 5 |
| P_5 | Condições Gerais do Piso e meio-fio da calçada ? | Péssimo | 0 |
| P_16 | Classificação geral da calçada pelo pesquisador. | Ruim | 0 |
