# Lote 1 - Rota: Padre Pedro Pinto

| Diagnóstico da Calçada | Qualidade do Serviço | |
| Endereço: Rua Padre Pedro Pinto, 1560 | 60 | C |
| Data do Registro: 21/11/2019 12:43:28 | | |

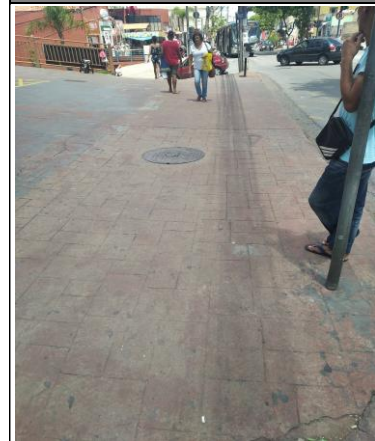
## Foto Geral

| ID | Itens Avaliados | Respostas | Nota |
|---|---|---|---|
| P_5 | Condições Gerais do Piso e meio-fio da calçada ? | Regular | 5 |
| P_7 | Tem rebaixamento de calçada para Pedestre ? | Não, mas deveria ter. | 0 |
| P_11 | O Passeio está no padrão da SMPU ? | Não | 0 |
| P_16 | Classificação geral da calçada pelo pesquisador. | Regular | 5 |
