# Lote 1 - Rota: Noroeste

| Diagnóstico da Calçada | Qualidade do Serviço | |
| Endereço: Av. Abílio Machado, 1616 | 65 | C |
| Data do Registro: 08/11/2019 13:37:13 | | |

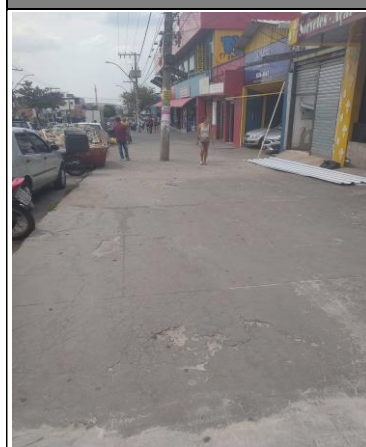
## Foto Geral

| ID | Itens Avaliados | Respostas | Nota |
|---|---|---|---|
| P_4 | Existência de Buracos ? | Poucos | 5 |
| P_5 | Condições Gerais do Piso e meio-fio da calçada ? | Regular | 5 |
| P_16 | Classificação geral da calçada pelo pesquisador. | Regular | 5 |
