# Lote 1 - Rota: Noroeste

| Diagnóstico da Calçada | Qualidade do Serviço | |
| Endereço: Av. Abílio Machado, 583 | 65 | C |
| Data do Registro: 11/11/2019 14:01:55 | | |

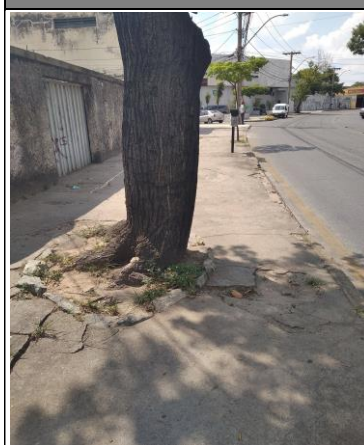
## Foto Geral

| ID | Itens Avaliados | Respostas | Nota |
|---|---|---|---|
| P_4 | Existência de Buracos ? | Poucos | 5 |
| P_5 | Condições Gerais do Piso e meio-fio da calçada ? | Péssimo | 0 |
| P_11 | O Passeio está no padrão da SMPU ? | Não | 0 |
| P_16 | Classificação geral da calçada pelo pesquisador. | Ruim | 0 |
