# Lote 1 - Rota: Noroeste

| Diagnóstico da Calçada | Qualidade do Serviço | |
| Endereço: Av. Abílio Machado, 1630 | 80 | B |
| Data do Registro: 08/11/2019 13:39:15 | | |

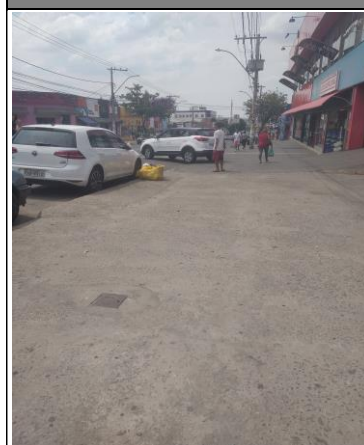
## Foto Geral

| ID | Itens Avaliados | Respostas | Nota |
|---|---|---|---|
| P_5 | Condições Gerais do Piso e meio-fio da calçada ? | Regular | 5 |
| P_11 | O Passeio está no padrão da SMPU ? | Não | 0 |
| P_16 | Classificação geral da calçada pelo pesquisador. | Regular | 5 |
