# Lote 1 - Rota: Noroeste

| Diagnóstico da Calçada | Qualidade do Serviço | |
| Endereço: Av. Ivaí, 254 | 62 | C |
| Data do Registro: 12/11/2019 13:34:39 | | |

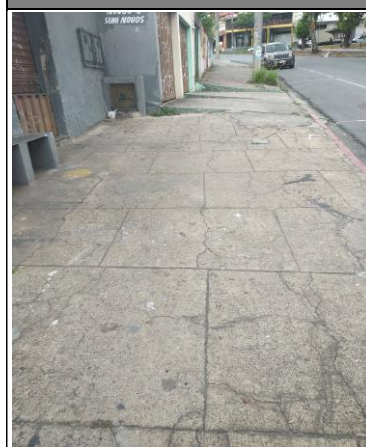
## Foto Geral

| ID | Itens Avaliados | Respostas | Nota |
|---|---|---|---|
| P_4 | Existência de Buracos ? | Poucos | 5 |
| P_5 | Condições Gerais do Piso e meio-fio da calçada ? | Regular | 5 |
| P_6 | Presença de desníveis ? | Leve | 7 |
| P_16 | Classificação geral da calçada pelo pesquisador. | Regular | 5 |
