# Lote 1 - Rota: Padre Pedro Pinto

**FRATAR**  
ENGENHARIA CONSULTIVA

| Diagnóstico da Calçada | Qualidade do Serviço | |
|---|---|---|
| Endereço: Rua Padre Pedro Pinto, 1388 | 50 | D |
| Num. Lote CTM: 190428000280 | | |

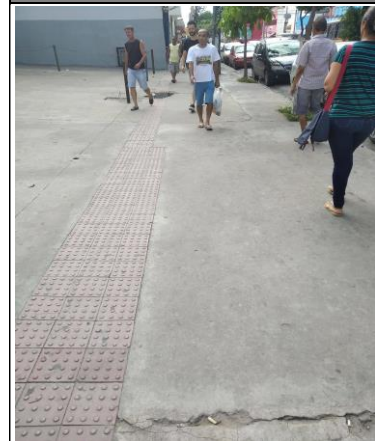
## Foto Geral

| ID | Itens Avaliados | Respostas | Nota |
|---|---|---|---|
| P_4 | Existência de Buracos ? | Muitos | 0 |
| P_5 | Condições Gerais do Piso e meio-fio da calçada ? | Péssimo | 0 |
| P_16 | Classificação geral da calçada pelo pesquisador. | Ruim | 0 |
