# Lote 1 - Rota: Noroeste

| Diagnóstico da Calçada | Qualidade do Serviço | |
| Endereço: Av. Abílio Machado, 1621 | 53 | C |
| Data do Registro: 11/11/2019 15:42:43 | | |

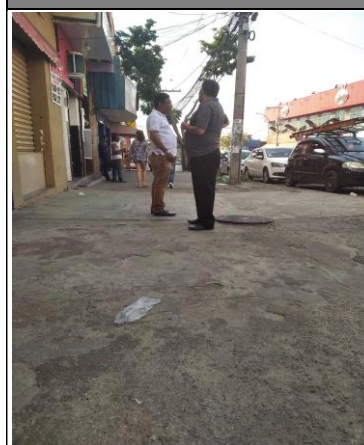
## Foto Geral

| ID | Itens Avaliados | Respostas | Nota |
|---|---|---|---|
| P_5 | Condições Gerais do Piso e meio-fio da calçada ? | Péssimo | 0 |
| P_6 | Presença de desníveis ? | Médio | 3 |
| P_16 | Classificação geral da calçada pelo pesquisador. | Ruim | 0 |
