# Lote 1 - Rota: Padre Pedro Pinto

| Diagnóstico da Calçada | Qualidade do Serviço | |
| Endereço: Rua Padre Pedro Pinto, 3165<br>Data do Registro: 21/11/2019 09:45:27<br>Num. Lote CTM: 210578700115 | 53 | C |

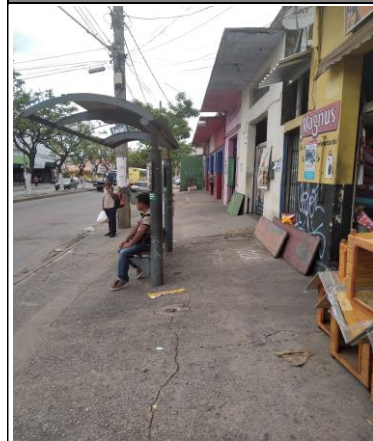
## Foto Geral

| ID | Itens Avaliados | Respostas | Nota |
|---|---|---|---|
| P_4 | Existência de Buracos ? | Poucos | 5 |
| P_5 | Condições Gerais do Piso e meio-fio da calçada ? | Regular | 5 |
| P_6 | Presença de desníveis ? | Médio | 3 |
| P_11 | O Passeio está no padrão da SMPU ? | Não | 0 |
| P_16 | Classificação geral da calçada pelo pesquisador. | Ruim | 0 |
