# Lote 1 - Rota: Carlos Luz

**FRATAR**  
ENGENHARIA CONSULTIVA

| Diagnóstico da Calçada | Qualidade do Serviço | |
| Endereço: Rua Monteiro Lobato, 488 | 51 | C |

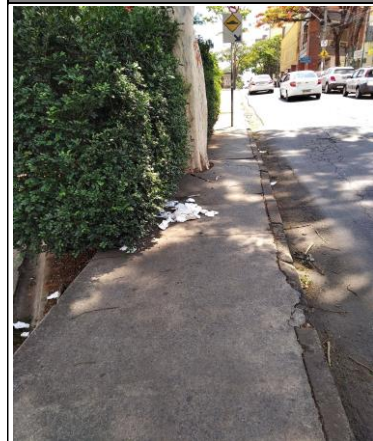
## Foto Geral

| ID | Itens Avaliados | Respostas | Nota |
|---|---|---|---|
| P_2 | Qual a largura livre do Passeio ? | Abaixo 0.80 m | 1 |
| P_4 | Existência de Buracos ? | Poucos | 5 |
| P_5 | Condições Gerais do Piso e meio-fio da calçada ? | Regular | 5 |
| P_11 | O Passeio está no padrão da SMPU ? | Não | 0 |
| P_12 | A testada possui prática de estacionamento sobre o passeio ? | Sim | 0 |
| P_16 | Classificação geral da calçada pelo pesquisador. | Ruim | 0 |
