# Lote 1 - Rota: Noroeste

**FRATAR**  
ENGENHARIA CONSULTIVA

| Diagnóstico da Calçada | Qualidade do Serviço | |
| Endereço: Av. Brigadeiro Eduardo Gomes, 360 | 80 | B |

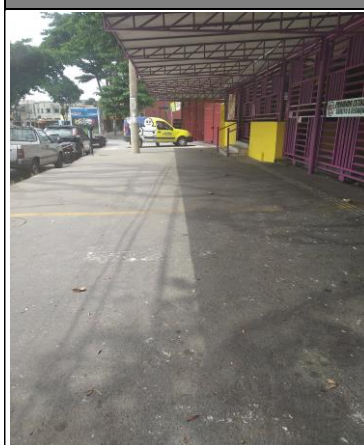
## Foto Geral

| ID | Itens Avaliados | Respostas | Nota |
|---|---|---|---|
| P_5 | Condições Gerais do Piso e meio-fio da calçada ? | Ótimo(a) | 10 |
| P_9 | A calçada Possui Rebaixamento de Veículos correto ? | Não | 0 |
| P_11 | O Passeio está no padrão da SMPU ? | Não | 0 |
| P_16 | Classificação geral da calçada pelo pesquisador. | Ótimo(a) | 10 |
