| Diagnóstico da Calçada | Qualidade do Serviço | |
| Endereço: Av. Portugal, 380 | 53 | C |
| Data do Registro: 16/11/2019 09:59:04 | | |
| Num. Lote CTM: 200016000655 | | |

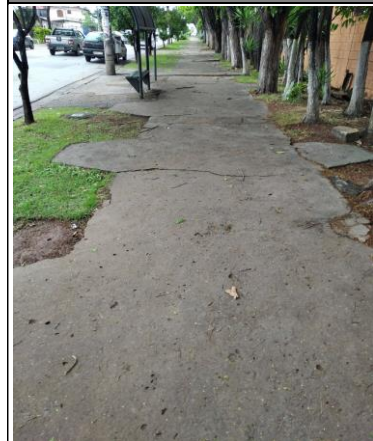
Foto Geral

| ID | Itens Avaliados | Respostas | Nota |
|---|---|---|---|
| P_4 | Existência de Buracos ? | Muitos | 0 |
| P_5 | Condições Gerais do Piso e meio-fio da calçada ? | Péssimo | 0 |
| P_6 | Presença de desníveis ? | Médio | 3 |
| P_16 | Classificação geral da calçada pelo pesquisador. | Ruim | 0 |
