| Diagnóstico da Calçada | Qualidade do Serviço | |
| Endereço: Rua Rio Grande do Norte, 893 | 45 | D |
| Num. Lote CTM: 10143800185 | | |

# Lote 5 - Rota: Afonso Pena

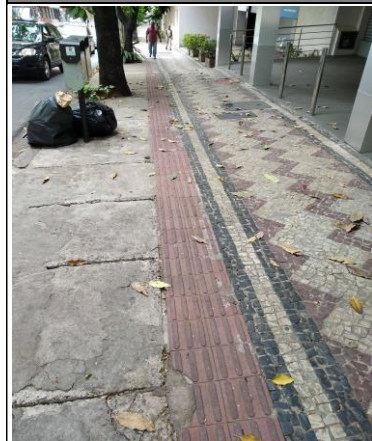
Foto Geral

| ID | Itens Avaliados | Respostas | Nota |
|---|---|---|---|
| P_4 | Existência de Buracos ? | Muitos | 0 |
| P_5 | Condições Gerais do Piso e meio-fio da calçada ? | Péssimo | 0 |
| P_6 | Presença de desníveis ? | Leve | 7 |
| P_16 | Classificação geral da calçada pelo pesquisador. | Ruim | 0 |

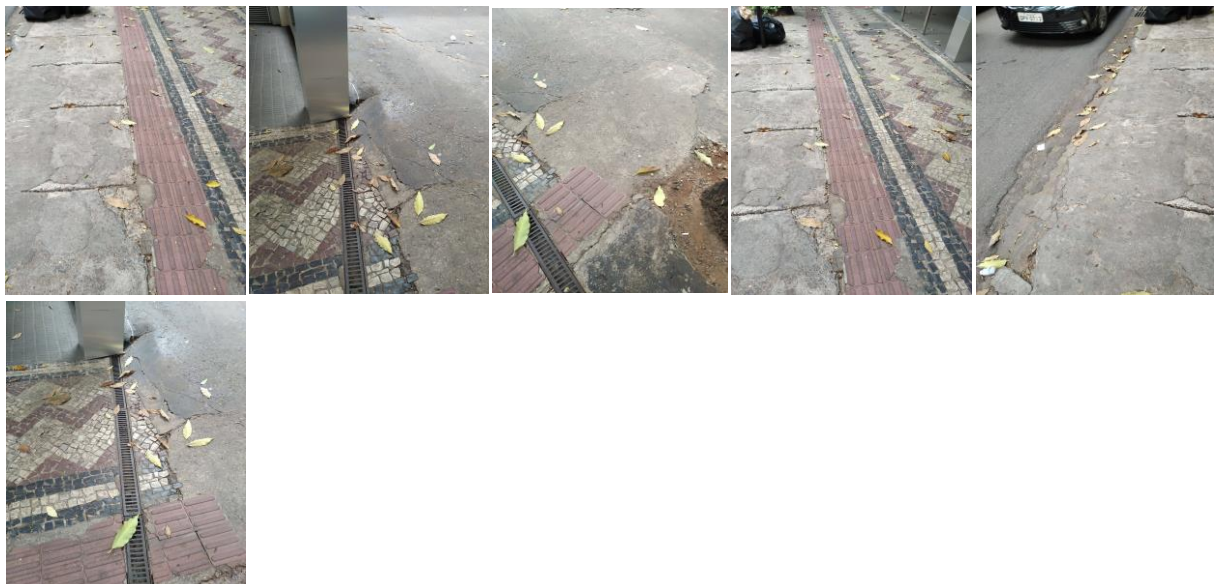
Fotos Complementares - Detalhes do Passeio

| ID | Itens Avaliados | Respostas | Nota |
|---|---|---|---|
| P_9 | A calçada Possui Rebaixamento de Veículos correto ? | Não | 0 |
| P_11 | O Passeio está no padrão da SMPU ? | Não | 0 |
