## Lote 4 - Rota: Raja Gabágia

| Diagnóstico da Calçada | Qualidade do Serviço | |
| Endereço: Av. Raja Gabágia, 4987 | 68 | C |
| Data do Registro: 11/11/2019 12:07:22 | | |

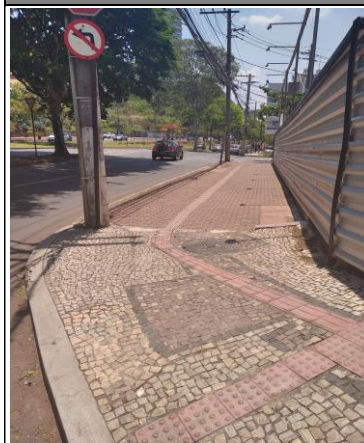
Foto Geral

| ID | Itens Avaliados | Respostas | Nota |
|---|---|---|---|
| P_4 | Existência de Buracos ? | Poucos | 5 |
| P_16 | Classificação geral da calçada pelo pesquisador. | Regular | 5 |

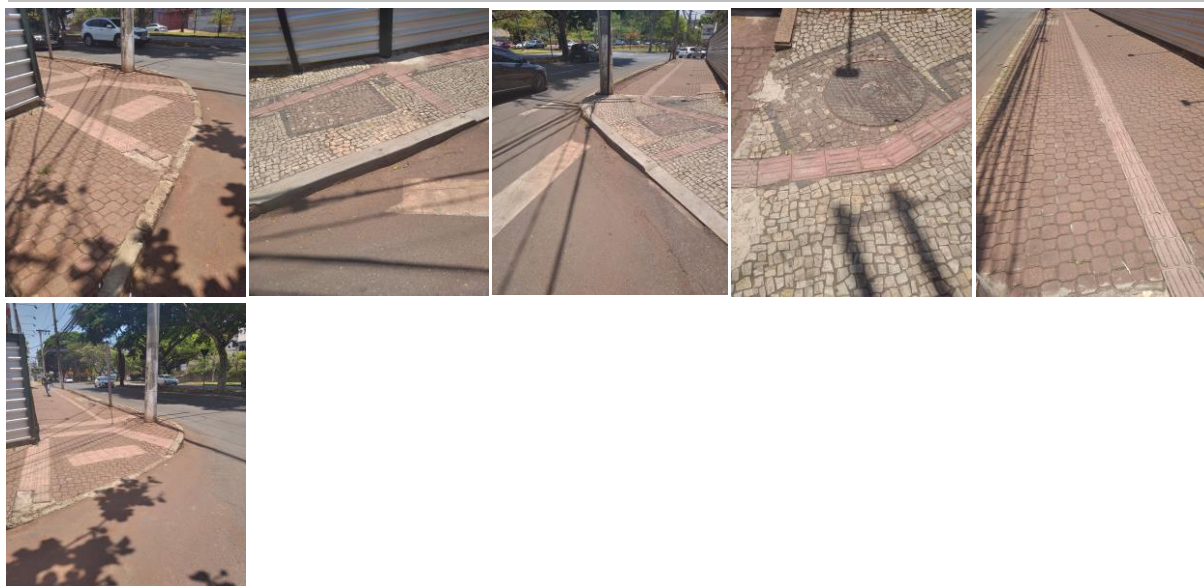
Fotos Complementares - Detalhes do Passeio

| ID | Itens Avaliados | Respostas | Nota |
|---|---|---|---|
| P_7_1_2 | Se for do Tipo 1, O rebaixo tem abas conforme a norma ? | Não | -1 |
| P_7_3 | O rebaixo possui piso tátil ? | Tem só piso de alerta | -1 |
