| Diagnóstico da Calçada | Qualidade do Serviço | |
| Endereço: Rua Professor Moraes, 195 | 43 | D |
| Num. Lote CTM: 10130900105 | | |

# Lote 5 - Rota: Afonso Pena

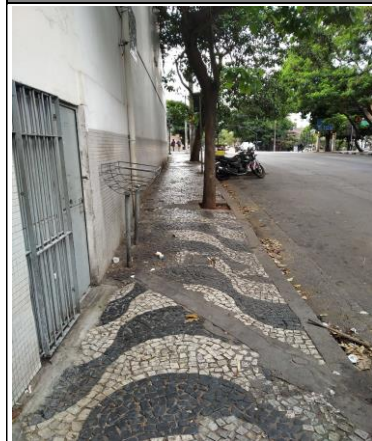
Foto Geral

| ID | Itens Avaliados | Respostas | Nota |
|---|---|---|---|
| P_16 | Classificação geral da calçada pelo pesquisador. | Ruim | 0 |

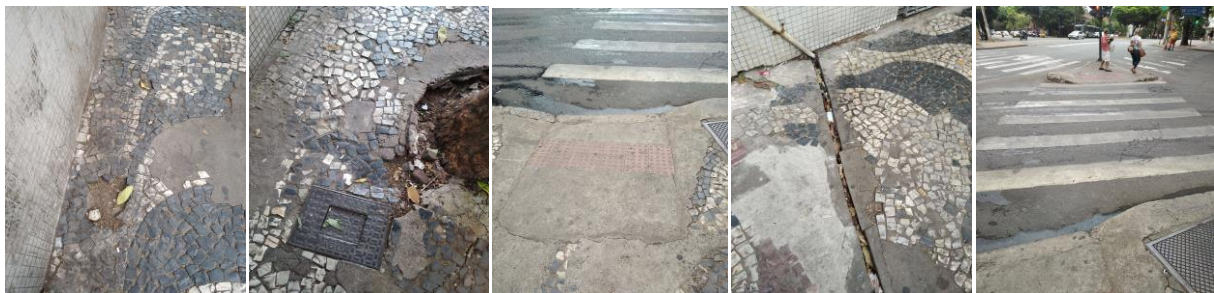
Fotos Complementares - Detalhes do Passeio

| ID | Itens Avaliados | Respostas | Nota |
|---|---|---|---|
| P_4 | Existência de Buracos ? | Poucos | 5 |
| P_5 | Condições Gerais do Piso e meio-fio da calçada ? | Regular | 5 |

| ID | Itens Avaliados | Respostas | Nota |
|---|---|---|---|
| P_13_1 | Dispositivo de Drenagem está devidamente instalado e bem conservado? | Não | -3 |
| P_13_2 | Dispositivo de Drenagem oferece risco para caminamento seguro de pedestre? | Sim | -5 |
