# Lote 4 - Rota: Raja Gabágia

**FRATAR**  
ENGENHARIA CONSULTIVA

| Diagnóstico da Calçada | Qualidade do Serviço | |
| Endereço: Av. Raja Gabaglia, 4427 | 55 | C |

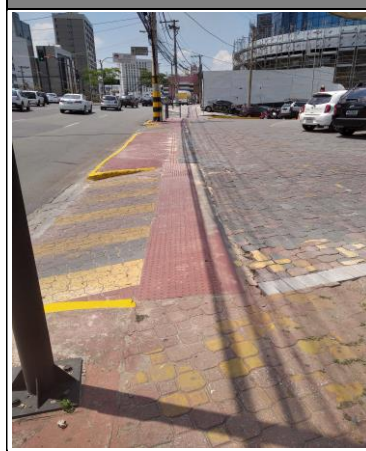
## Foto Geral

| ID | Itens Avaliados | Respostas | Nota |
|---|---|---|---|
| P_4 | Existência de Buracos ? | Poucos | 5 |
| P_5 | Condições Gerais do Piso e meio-fio da calçada ? | Regular | 5 |
| P_7 | Tem rebaixamento de calçada para Pedestre ? | Não, mas deveria ter. | 0 |
| P_11 | O Passeio está no padrão da SMPU ? | Não | 0 |
| P_12 | A testada possui prática de estacionamento sobre o passeio ? | Sim | 0 |
| P_16 | Classificação geral da calçada pelo pesquisador. | Regular | 5 |
