# Lote 1 - Rota: Noroeste

**FRATAR**  
ENGENHARIA CONSULTIVA

| Diagnóstico da Calçada | Qualidade do Serviço | |
| Endereço: Av. Brigadeiro Eduardo Gomes, 670 | 60 | C |

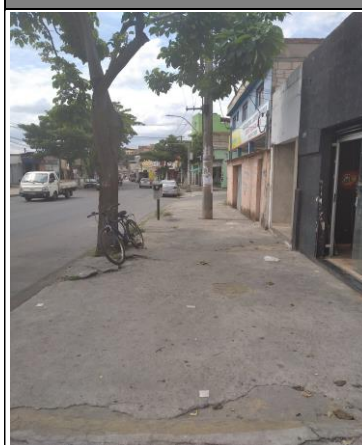
## Foto Geral

| ID | Itens Avaliados | Respostas | Nota |
|---|---|---|---|
| P_4 | Existência de Buracos ? | Muitos | 0 |
| P_5 | Condições Gerais do Piso e meio-fio da calçada ? | Péssimo | 0 |
| P_16 | Classificação geral da calçada pelo pesquisador. | Ruim | 0 |
