## Lote 4 - Rota: Contorno

**FRATAR**  
ENGENHARIA CONSULTIVA

| Diagnóstico da Calçada | Qualidade do Serviço | |
| Endereço: Av.Contorno, 5035 | 61 | C |

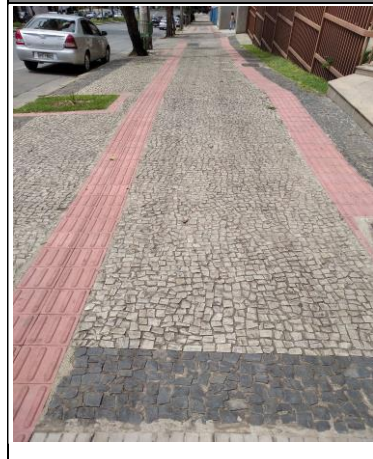
### Foto Geral

| ID | Itens Avaliados | Respostas | Nota |
|---|---|---|---|
| P_4 | Existência de Buracos ? | Muitos | 0 |
| P_5 | Condições Gerais do Piso e meio-fio da calçada ? | Regular | 5 |
| P_6 | Presença de desníveis ? | Médio | 3 |
| P_16 | Classificação geral da calçada pelo pesquisador. | Ruim | 0 |
