# Lote 1 - Rota: Padre Pedro Pinto

**FRATAR**  
ENGENHARIA CONSULTIVA

| Diagnóstico da Calçada | Qualidade do Serviço | |
| Endereço: Rua Padre Pedro Pinto, 2430 | 37 | D |

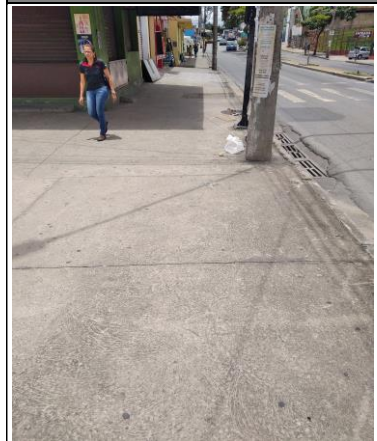
## Foto Geral

| ID | Itens Avaliados | Respostas | Nota |
|---|---|---|---|
| P_4 | Existência de Buracos ? | Muitos | 0 |
| P_5 | Condições Gerais do Piso e meio-fio da calçada ? | Péssimo | 0 |
| P_6 | Presença de desníveis ? | Severo | 0 |
| P_9 | A calçada Possui Rebaixamento de Veículos correto ? | Não | 0 |
| P_11 | O Passeio está no padrão da SMPU ? | Não | 0 |
| P_16 | Classificação geral da calçada pelo pesquisador. | Ruim | 0 |

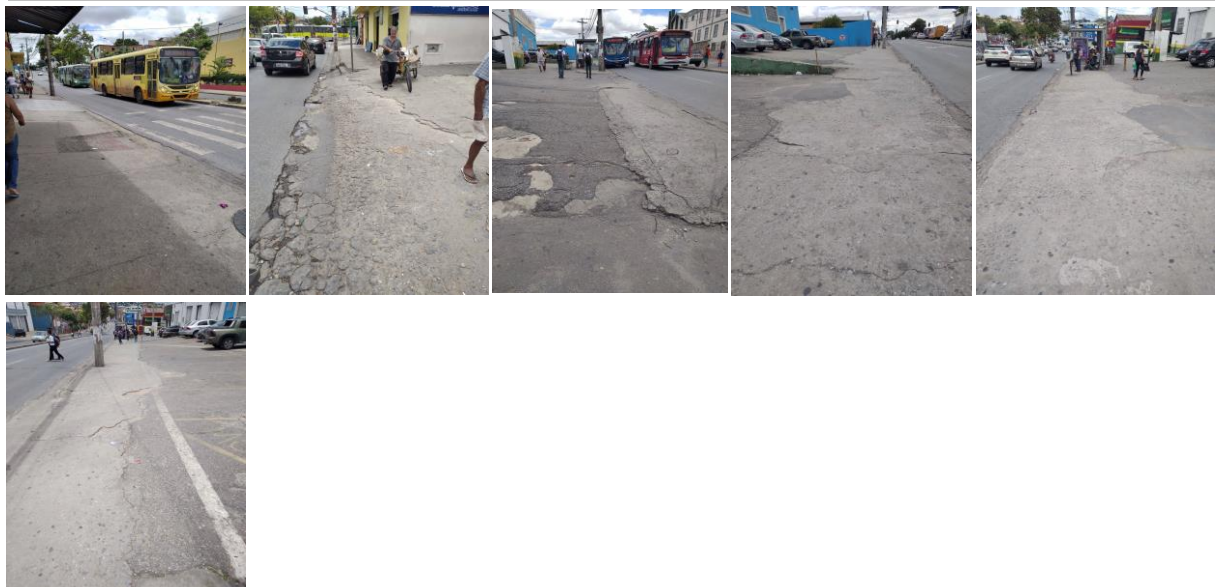
## Fotos Complementares - Detalhes do Passeio

| ID | Itens Avaliados | Respostas | Nota |
|---|---|---|---|
| P_7_1_2 | Se for do Tipo 1, O rebaixo tem abas conforme a norma ? | Não | -1 |
| P_7_3 | O rebaixo possui piso tátil ? | Tem só piso de alerta | -1 |
| P_7_3_1 | O piso tátil de alerta e direcional do rebaixo está conforme a norma ? | Não | -1 |
